REFERENČNÍ STAVBY

katalog realizovaných zemědělských staveb

PAMA
STŘECHY • PROSVĚTLENÍ • IZOLACE

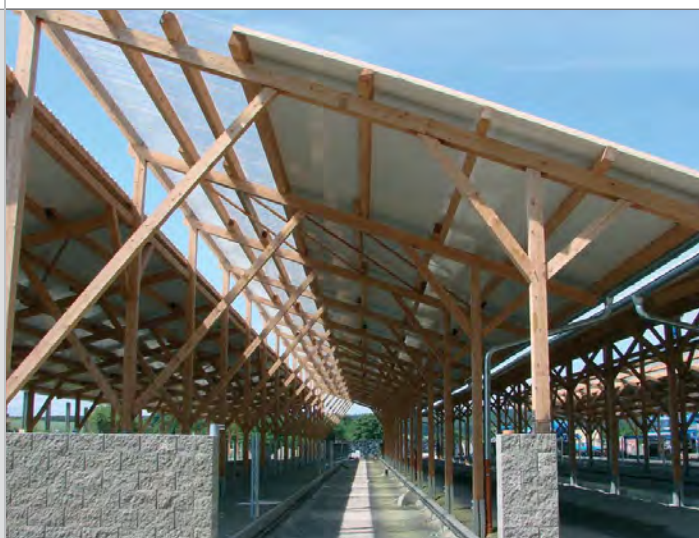
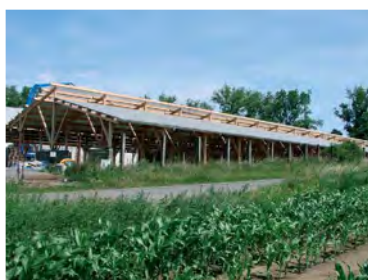
Novostavba stáje Černotín, dojírna

Realizace ČERNOTÍN je tvořena z AGROpanelu v tloušťce jádra 40mm s nezatepleným prosvětlovacím sklolaminátovým prvkem. Nosná konstrukce je celodřevěná.

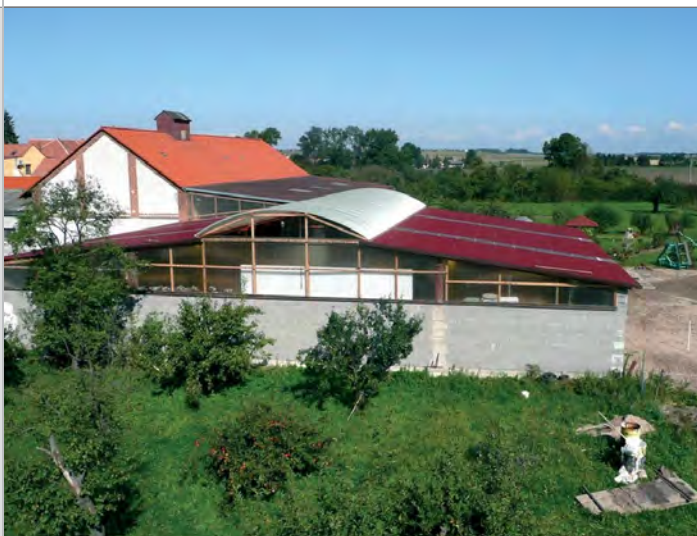
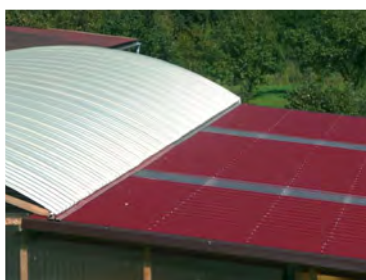
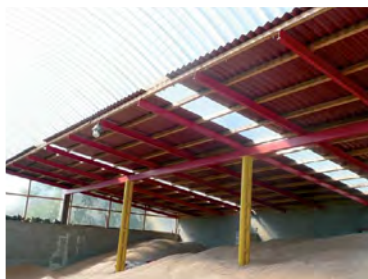
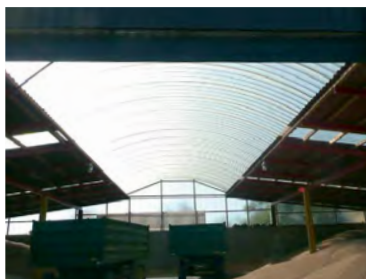
Novostavba - sklad obilí a manipulační techniky - Dolany

Realizace DOLANY byla tvořena dodávkou krytiny, prosvětlovacích prvků a samonosných oblouků, které nevyžadují klasickou střešní konstrukci. Rozpon oblouků činí téměř 6 metrů. Přístřešek slouží především jako sklad obilí.

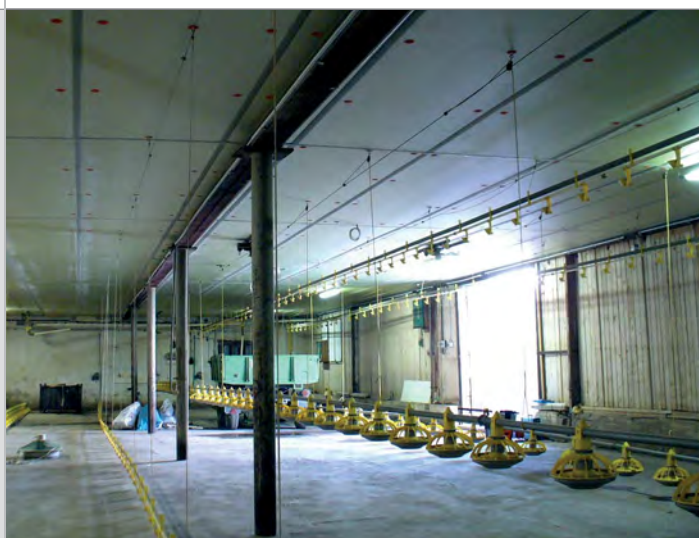
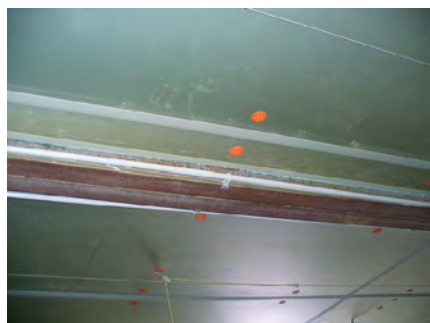
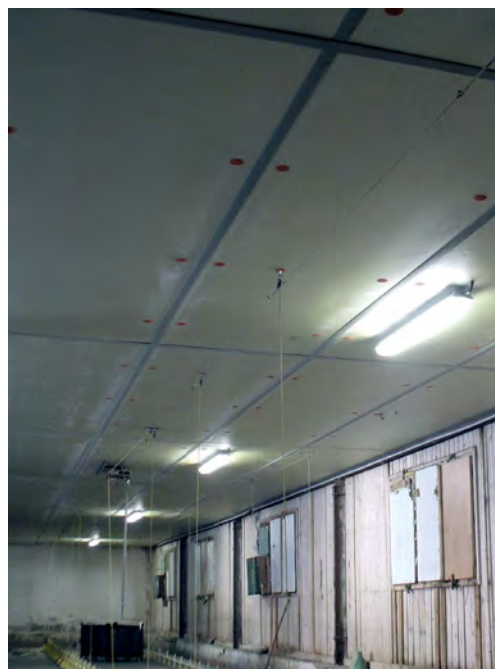
Rekonstrukce podhledu stáje pro brojlerů

Realizace DOLANY je tvořena dodatečnou izolací z vnitřní strany hal. Panel doplnil stávající nevyhovující podhled, který byl výrazně degradován vlhkostí a provozem. Podstatnou výhodou lehkých podhledových panelů je pokládka bez nutnosti přerušení provozu na farmě.

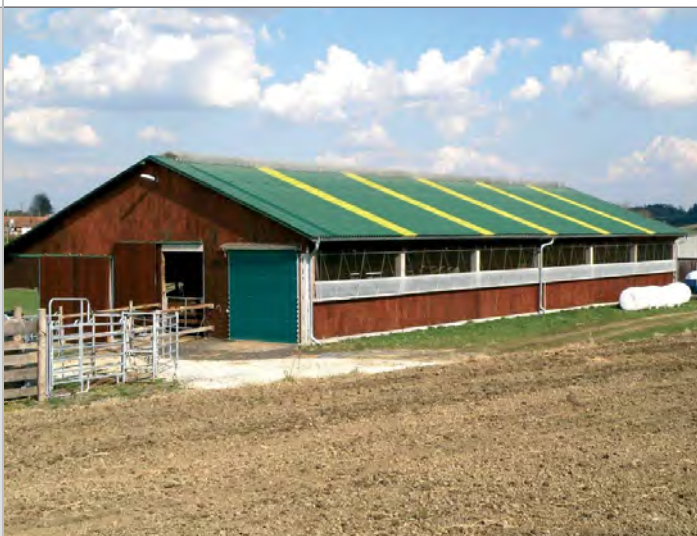
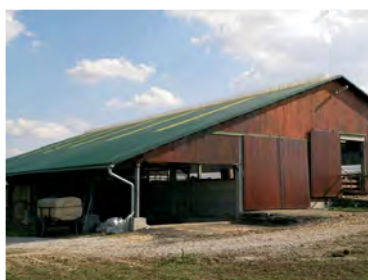
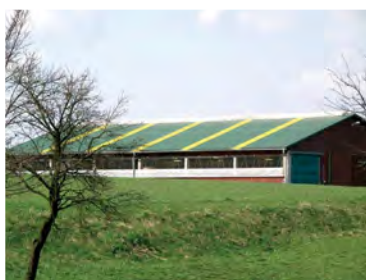
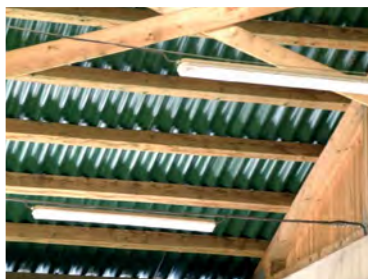
Novostavba stáje pro výkrm skotu Dolní Libochová

Realizace DOLNÍ LIBOCHOVÁ je tvořena sedlovou střechou, nosná konstrukce je dřevěná, lepený vazník. Zajímavostí realizace byla volba zelené a žluté pigmentace. S ohledem na celkový ráz okolí investor požadoval zelenou pigmentaci u krytiny a žlutou u prosvětlovacích prvků. Pro odvětrání prostoru stáje byla zvolena hřebenová šterbina sklolaminátová s deflektory. Stáj je určena pro mléčnou produkci.

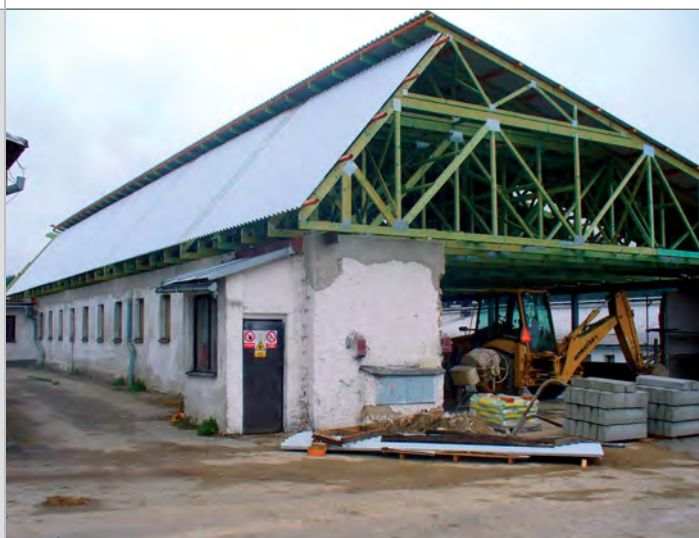
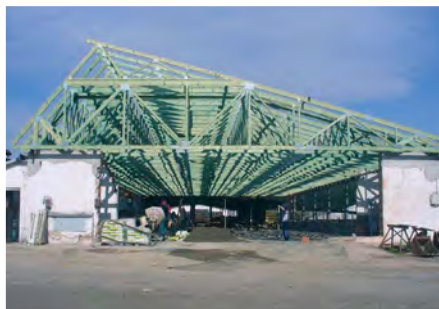
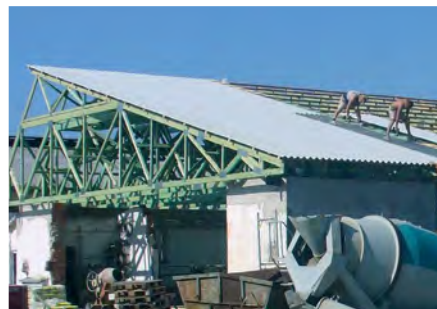
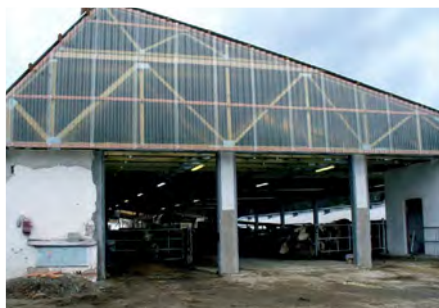
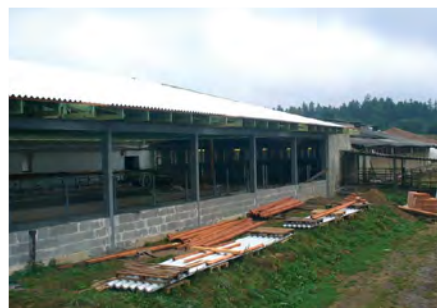
Rekonstrukce stáje Fryšava
AGRO Měřín, a.s.ELYONDA 1.8 mm, 980m²
ELYPLAST 1.4mm, 180m²

Realizace FRYŠAVA je tvořena sedlovou střechou, nosná konstrukce je dřevěná, sbitý vazník. Součástí realizace byla konzultace způsobu prosvětlení stáje s ohledem na sklony a atypický tvar střechy.

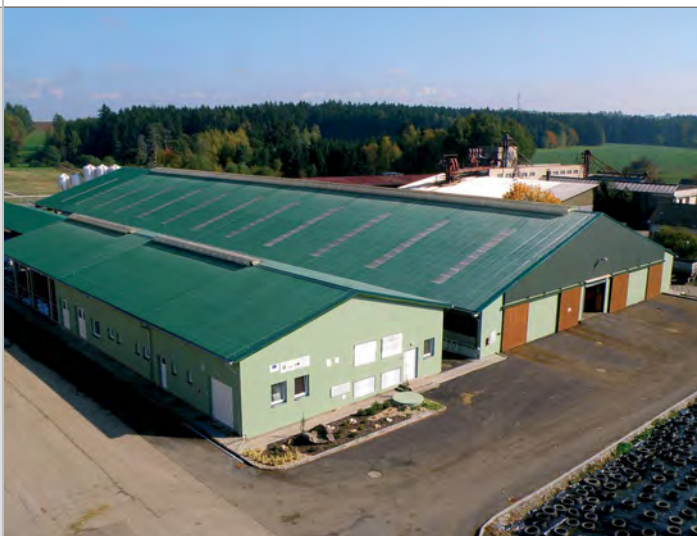
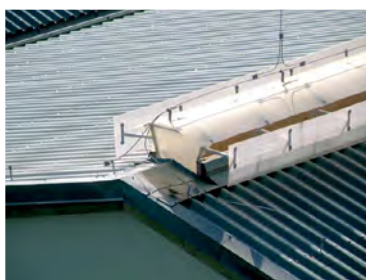
Novostavba stáje, dojírna, čekárna Kámen

Realizace KÁMEN je tvořena klasickou sedlovou střechou s nízkým sklonem, nosná konstrukce je železobetonová s krovky po vlásku. Součástí realizace byla konzultace způsobu prosvětlení stáje a odvětrání. Požadavkem investora bylo optimální rozmístění prosvětlovacích prvků při dosažení maximálního prostupu světla do prostoru stáje. Pro odvětrání prostoru stáje byla zvolena hřebenová štěrbinová s deflektory. Stáj je určena pro mléčnou produkci.

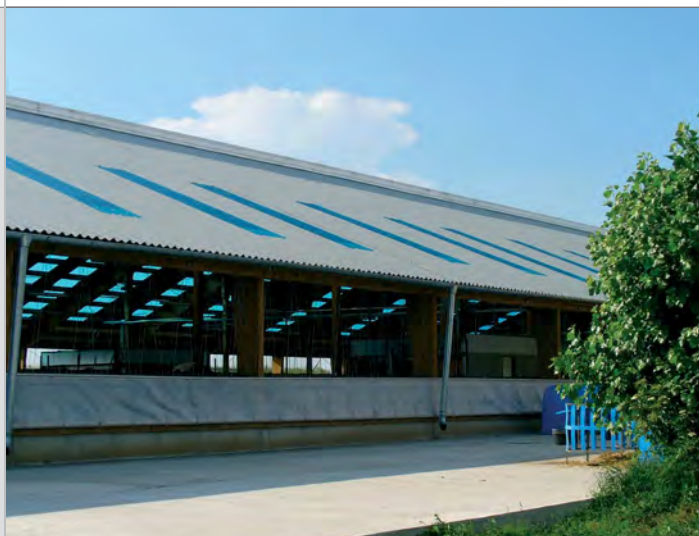
Novostavba stáje Krásná Ves

Realizace KRÁSNÁ VES je tvořena sedlovou střechou, nosná konstrukce je dřevěná, lepený vazník. Zajímavostí realizace byla volba modrého prosvětlení. Požadavkem investora bylo optimální rozmístění prosvětlovacích prvků a provedení modré pigmentace pro dosažení optického zabarvení prostoru stáje. Stáj je určena pro mléčnou produkci.

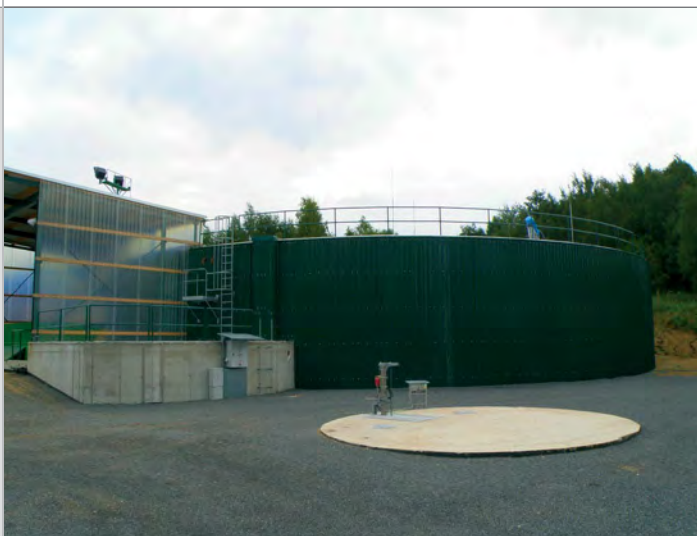
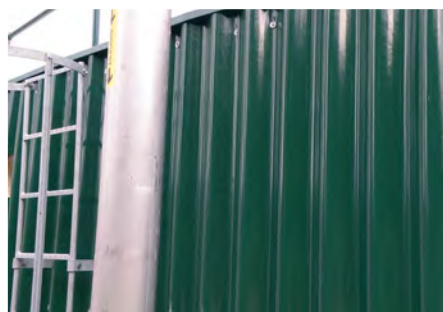
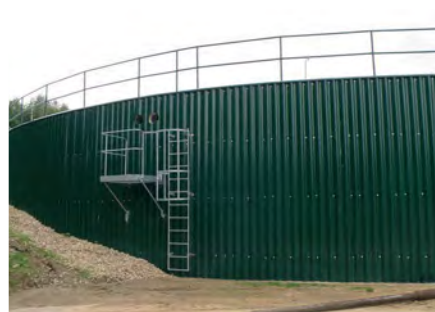
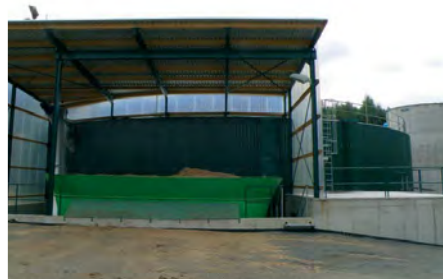
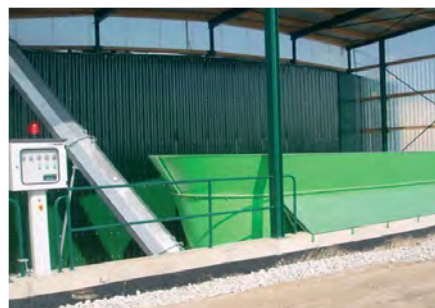
KŘIŽANOV - opláštění BPS, novostavba
ZD KřižanovskoELYPLAST 76/18, tl.1mm, 780m²

Realizace BPS KŘIŽANOV je tvořena přístřeškem pro technologické zázemí a opláštěním fermentoru. Nosná konstrukce je dřevěná. Zajímavostí realizace byla volba zelené pigmentace. S ohledem na celkový ráz okolí investor požadoval zelenou pigmentaci u krytiny. Boční stěny jsou opláštěny klasickým transparentním sklolaminátem s UV ochranou.

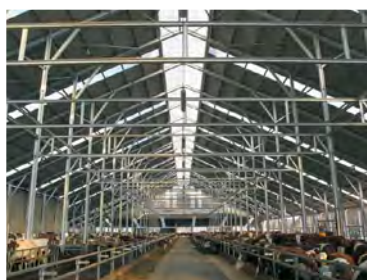
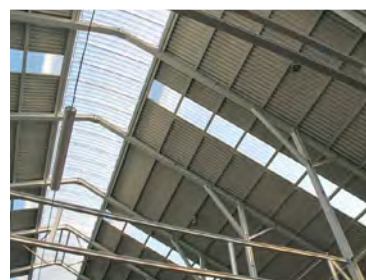
Novostavba stáje Líšnice

Realizace LÍŠNICE je tvořena sedlovou střechou, nosná konstrukce je ocelová. S ohledem na nejnovější poznatky z oblasti ventilace a odvětrání stáje investor požadoval vysoký sklon střechy v kombinaci ze širokou hřebenovou štěrbinou. Stáj je určena pro mléčnou produkci.

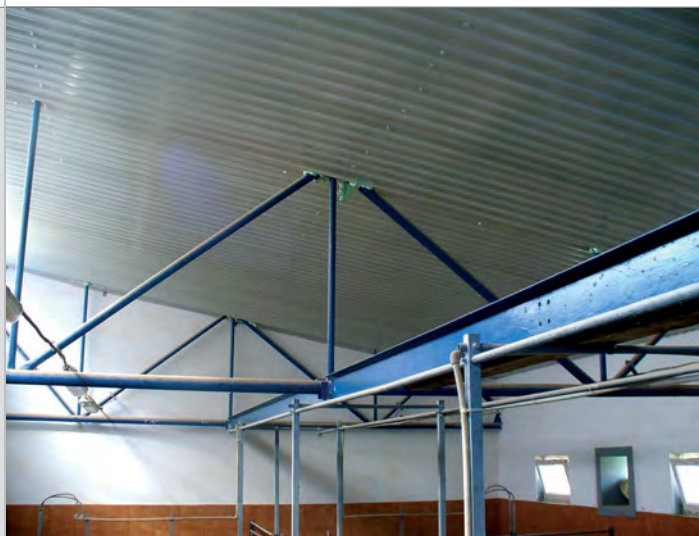
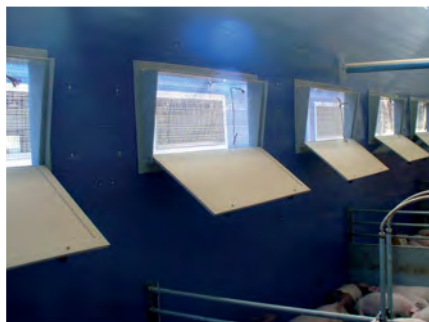
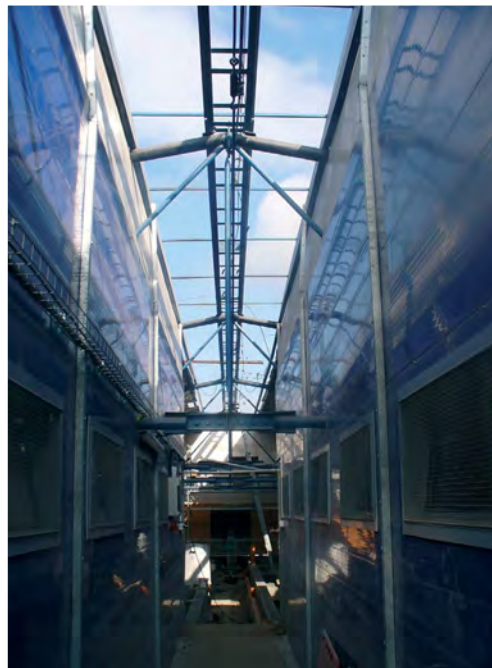
Rekonstrukce stáje pro prasata Měřín

Střešní plášť je tvořen stávající hliníkovou kytinou KOB v profilu 200/40, vzduchovou mezerou a ze spodní strany je provedeno dodatečné zateplení pomocí podhledu PAMA. Skladba z tepelně izolačního vzduchotěsného PIR panelu a podhledové sklolaminátové desky má vynikající mechanickou a chemickou odolnost. Podhled je dokonale omyvatelný.

Realizace Měřín vycházela z požadavku investora zachovat stávající konstrukci střechy a zároveň podstatně zvýšit tepelné izolační vlastnosti, vzduchotěsnost, omyvatelnost a celkovou čistotu prostoru. V neposlední řadě nesmělo dojít ke zvýšení stálého zatížení konstrukce.

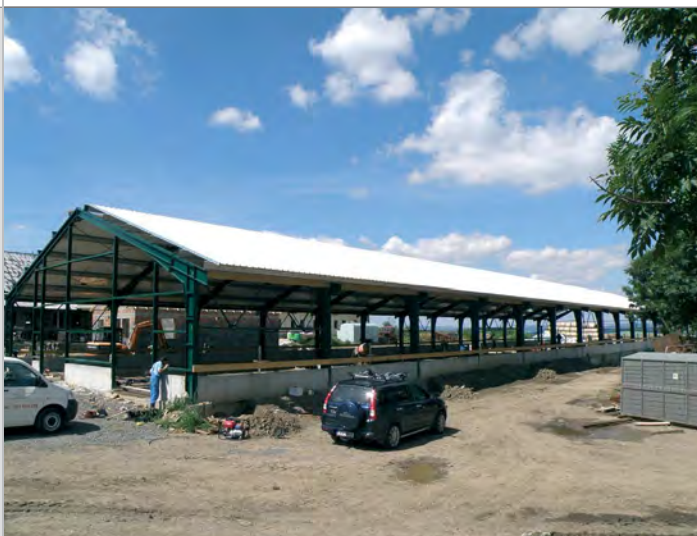
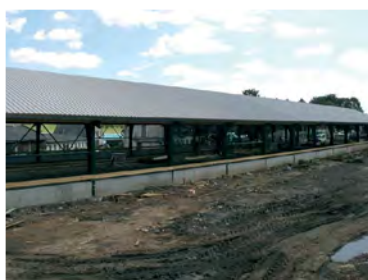
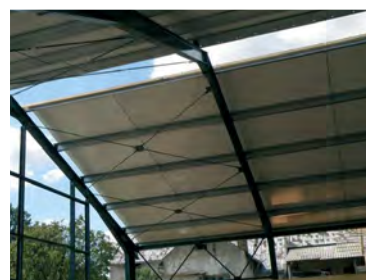
Novostavba stáje v Neměticích, dojící automaty LELY

Realizace NEMĚTICE je tvořena sedlovou střechou, nosná konstrukce je ocelová. Pro snížení rizika teplotních šoků byl zvolen AGROpanel v síle 40mm jádra bez prosvětlovacích prvků v ploše. Funkci prosvětlení a zároveň odvětrání plní hřebenová větrací štěrbina. Stáj je určena pro mléčnou produkci.

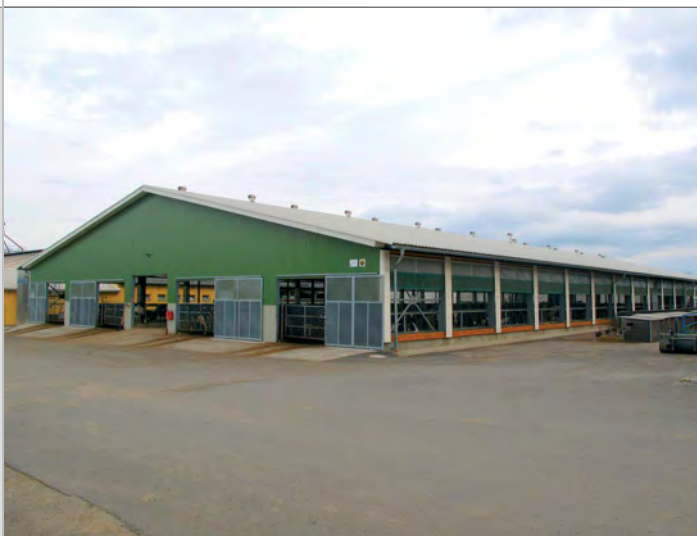
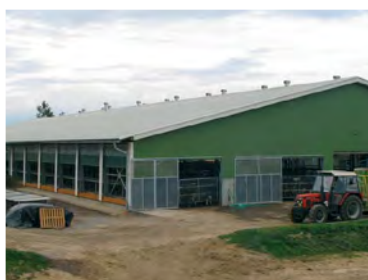
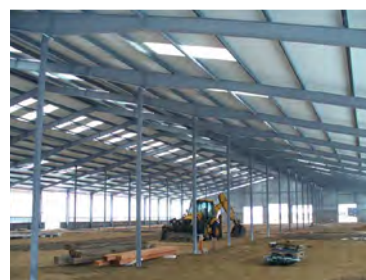
Novostavba stáje, dojírna, čekárna

Realizace NETÍN je tvořena sedlovou střechou, nosná konstrukce je ocelová. Pro snížení rizika teplotních šoků byl zvolen AGROpanel v tloušťce jádra 50mm. Prosvětlovací prvky jsou také teplotně odstíněné - skládaný prosvětlovací profil. Odvětrání stáje je řešeno pomocí nerezových větracích hlavíc. Stáj je určena pro masný skot.

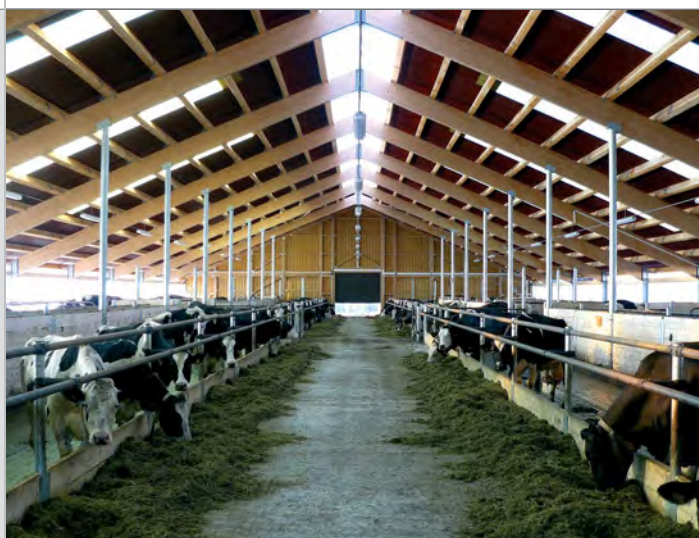
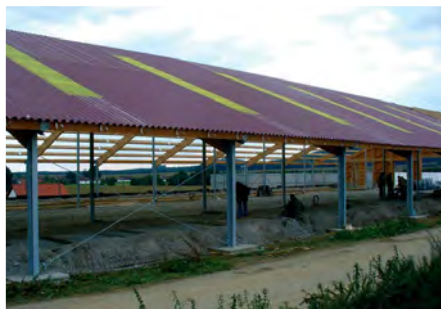
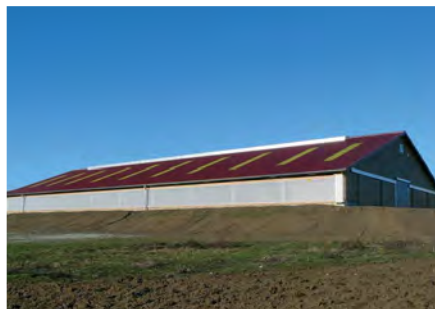
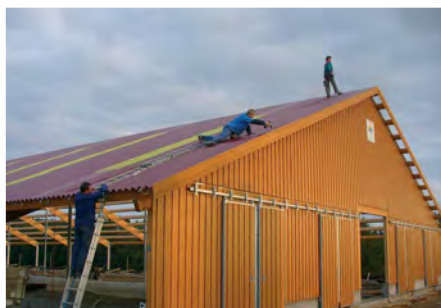
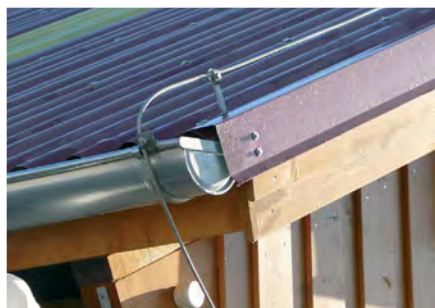
Novostavba stáje Okrouhlá Radouň

Realizace OKROUHLÁ RADOUŇ je tvořena sedlovou střechou, nosná konstrukce je dřevěná, lepený vazník. S ohledem na celkový ráz okolí investor požadoval cihlově červenou pigmentaci u krytiny a žlutou u prosvětlovacích prvků. Pro odvětrání prostoru stáje byla zvolena hřebenová štěrbinata zateplená. Stáj je určena pro mléčnou produkci.

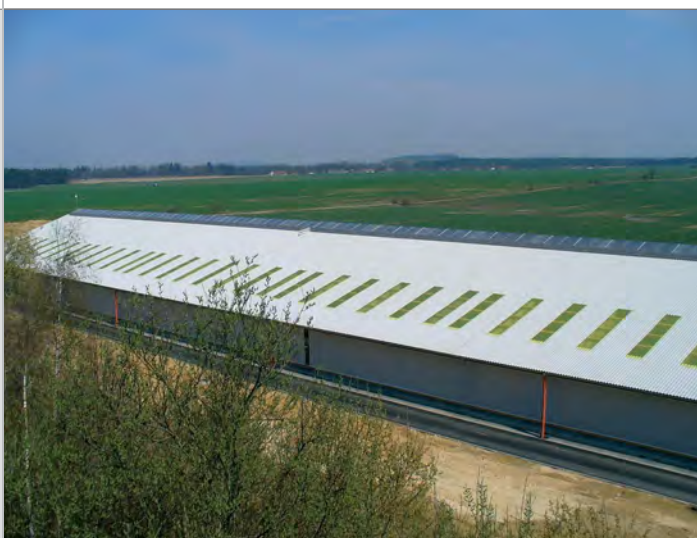
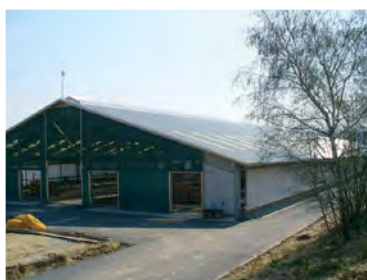
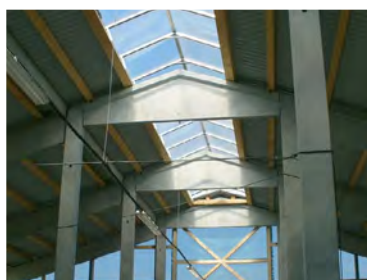
Novostavba stáje Pluhův Žďár

Realizace PLUHŮV ŽĎÁR je tvořena klasikou sedlovou střechou s nízkým sklonem, nosná konstrukce je železobetonová s krovky po vlašsku. Součástí realizace byla konzultace způsobu prosvětlení stáje. Požadavkem investora bylo též optimální rozmístění prosvětlovacích prvků a provedení žluté pigmentace pro dosažení optického zbarvení prostoru stáje.

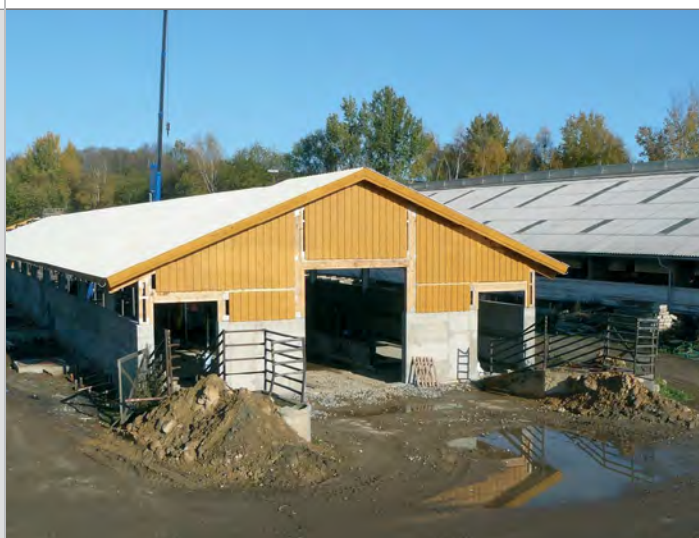
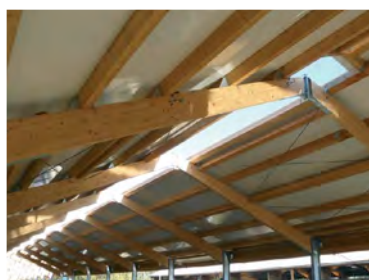
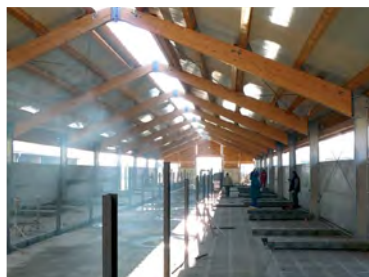
Rekonstrukce stáje pro masný skot Pojbuky

Realizace POJBUKY je tvořena sedlovou střechou, nosná konstrukce je dřevěná, lepený vazník. Pro snížení rizika teplotních šoků byl zvolen AGROpanel v tloušťce jádra 50mm bez prosvětlovacích prvků v ploše. Funkci prosvětlení a zároveň odvětrání plní hřebenová větrací štěrbinu. Stáj je určena pro masný skot.

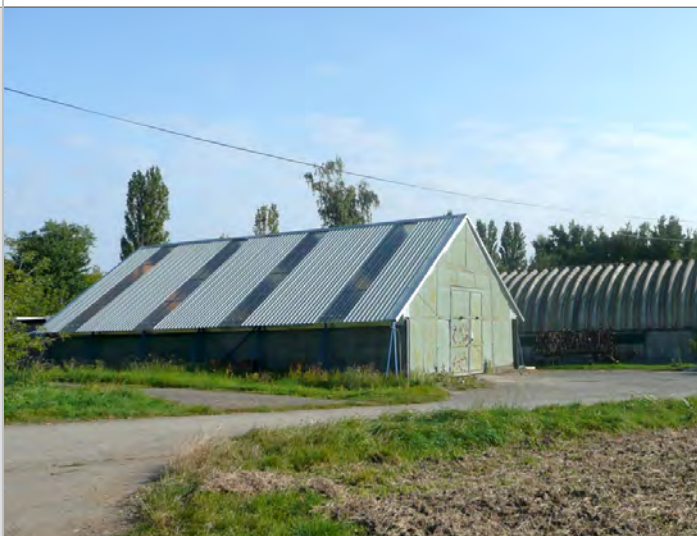
Novostavba Výzkumný ústav rostlinné výroby - Ruzyně
VURVELYONDA 1.8mm, 300m²
ELYPLAST 1.4mm

Střešní plášť je tvořen speciální sklolaminátovou střešní krytinou ELYONDA se zvýšenou požární a tepelnou odolností. Krytina vyniká vysokou odolností vůči působení agresivního prostředí, lehkostí a pevností. Desky jsou zcela neprůsvítné, vyrábějí se na míru až do délky 13,5 m v barvách cihlově červená, šedá, antracitová. Prosvětlení je realizováno sklolaminátovou prosvětlovací střešní krytinou ELYPLAST, která se dodává v barvách průsvitná čirá, modrá, žlutá a opálová. Výrobce je italská firma Brianza Plastica SpA, která vyrábí sklolaminát již od roku 1962 a je špičkou ve svém oboru.

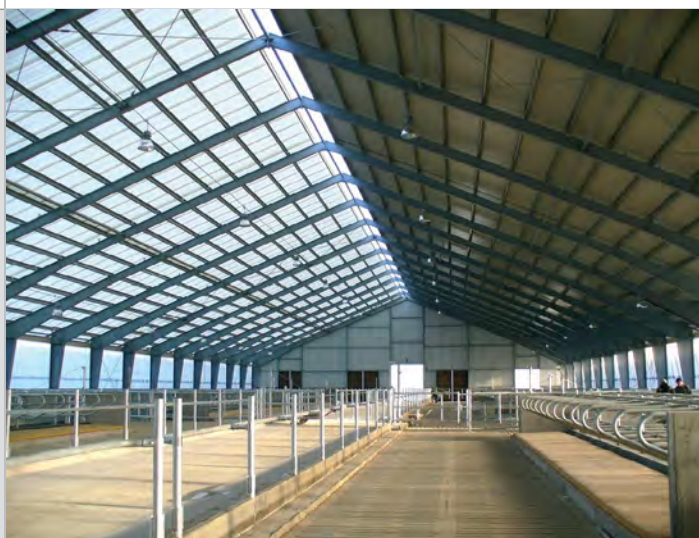
realizace: 2008

PUR panel 40mm, 2 250m²
ELYPLAST 1.2mm, 2 250m² opál
hřebenový průduch

Střešní plášť je tvořena sklolaminátovou střešní krytinou ELYPLAST a zatepleným kompozitním PUR panelem. Desky jsou dostupné v profilu vlna 177/51 a sendvičový panel je v trapézovém profilu 250/40mm. Výroba na míru až do délky 13,5m.

Realizace SAMŠÍN je tvořena sedlovou střechou, nosná konstrukce je ocelová. Investor požadoval na severní straně zastřešení pomocí prosvětlovacího opálového profilu ELYPLAST a na jižní straně zastřešení pomocí sendvičového panelu. Větrací štěrbinu je zde nahrazena otevřeným průduchem. Stáj je určena pro mléčnou produkci.

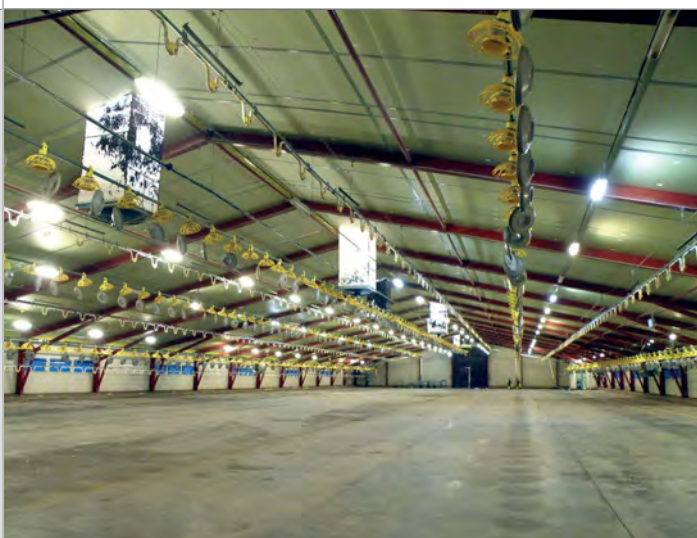
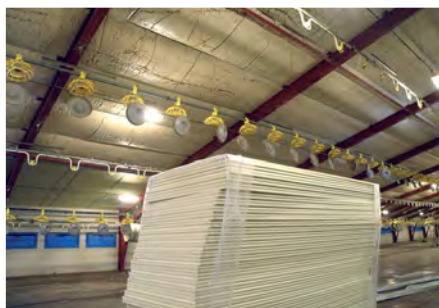
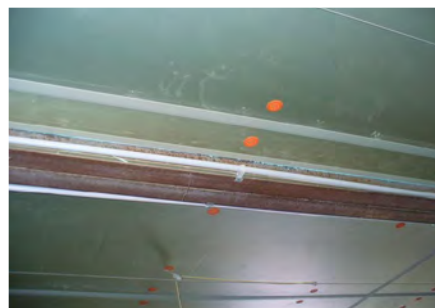
Rekonstrukce podhledu stáje pro brojlery

Realizace STŘELICE je tvořena dodatečnou izolací z vnitřní strany hal. Panel doplnil stávající nevyhovující podhled, který byl výrazně degradován vlhkostí a provozem. Degradace se projevila výrazným popraskáním stávající vnitřní folie. Podstatnou výhodou lehkých podhledových panelů je pokládka bez nutnosti přerušování provozu na farmě.

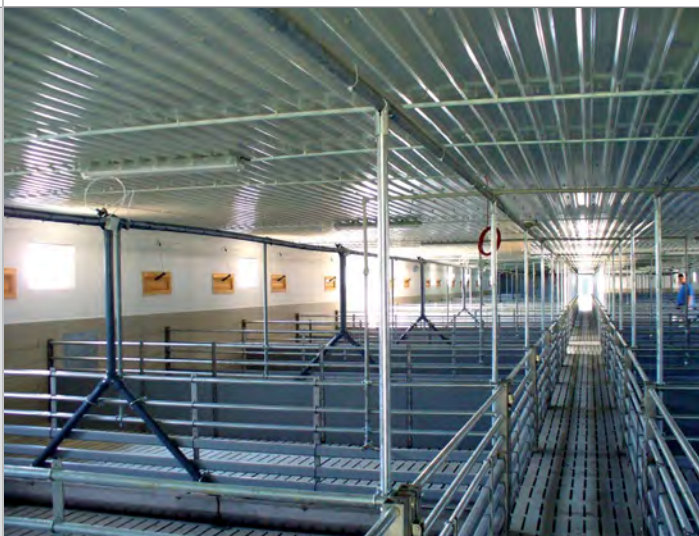
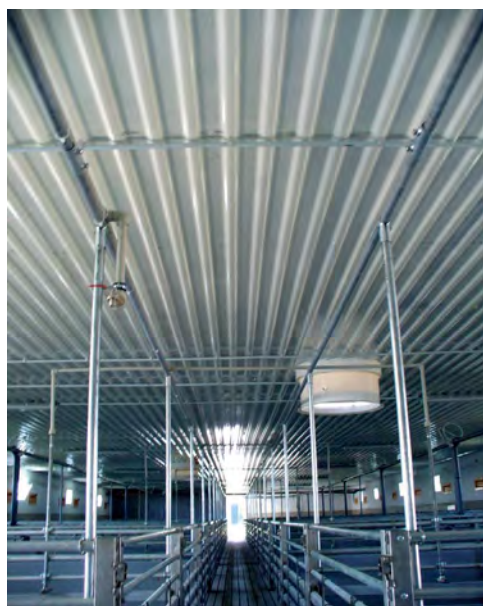
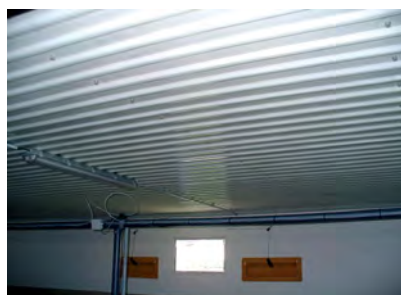
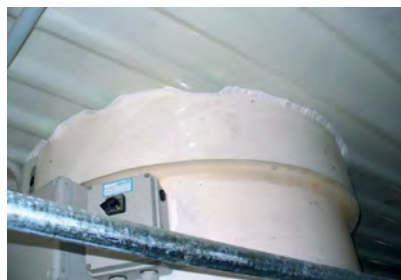
Rekonstrukce stáje pro prasata - Vršče

Střešní plášť je tvořen stávající kytinou, nosná konstrukce je sblížený vazník v modulu 1,2m. Ze spodní strany je provedeno dodatečné zateplení pomocí podhledu PAMA. Skladba z tepelně izolačního vzduchotěsného PIR panelu a podhledové sklolaminátové desky má vynikající mechanickou a chemickou odolnost. Podhled je dokonale omyvatelný.

Realizace VRŠČE vycházela z požadavku investora zachovat stávající konstrukci střechy a zároveň podstatně zvýšit tepelné izolační vlastnosti, vzduchotěsnost, omyvatelnost a celkovou čistotu prostoru. V neposlední řadě nesmělo dojít ke zvýšení stálého zatížení konstrukce.
